Bouwkundig inspectierapport MJOP excl. NEN2767

Meerjarenonderhoudsplanung (MJOP)

Adres object: Reinaldaweg 85
3574 KL Doorn

Datum inspectie: woensdag 11 maart 2020
Rapportnummer: MJOP excl Conditie meting NEN2767-voorbeeld

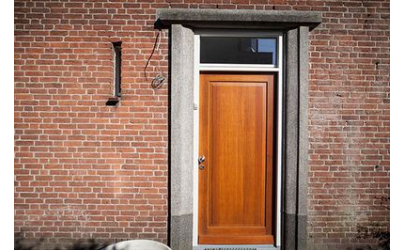
Waarneembaar Geheel
Omvang, eenheid -

Deuren zijn vaak kwetsbaarder dan de kozijnen. Klemmen/aanlopen kan men herstellen door het aanpassen van de omtrekspeling. Een verzwakte hoekverbinding kan men verstevigen door het aanbrengen van hoekstaal of een plaat hout/multiplex over de onderzijde van de deur. Deuren aangetast door houtrot kan men professioneel laten repareren middels een inzetstuk of minder professioneel door een houtrotvulmiddel toe te passen. In een aantal gevallen zal het vervangen van een aangetast/defecte deur de goedkoopste oplossing zijn.

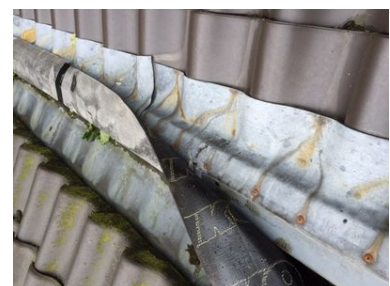
Goten worden beoordeeld op afschrijving, verkleuring, afwerking (omtimmering) en functioneren (doorbuiging, breuk, lekkages). Zinken goten hebben een levensduur van ca. 30 jaar. Indien niet correct aangebracht kunnen soldeernaden gaan scheuren. Oud zink kan moeilijk opnieuw gesoldeerd worden.

Maatregel Vervangen gootbekleding
€ 508 in 2020 cyclus 25 jaar

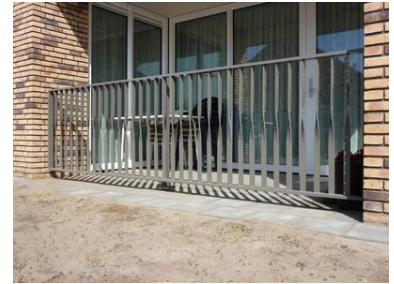
Waarneembaar Geheel
Omvang, eenheid -

Opmerking Algemeen Opmerking van de inspecteur betreffende specificatie Aluminium. Specificatietekst betreffende Aluminium.

Opm. gebrek Niet goed bevestigd.

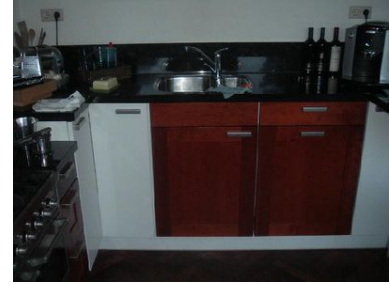
Algemeen Kosten voor het moderniseren van het keukenblok zijn afhankelijk van kwaliteit en uitvoering. Derhalve worden er in het rapport geen kosten voor dit element opgenomen.

Gebrek Einde theoretische levensduur

Gebrek Veroudering door normale slijtage/gebruik

Gebrek dikke laag schimmel, scheurvorming

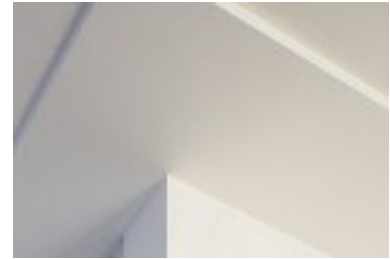
Waarneembaar Geheel
Omvang, eenheid -

Maatregel Vervangen plafondafwerking, pleisterwerk
€ 3.398 in 2030 cyclus 0 jaar (**Pro Memorie**)

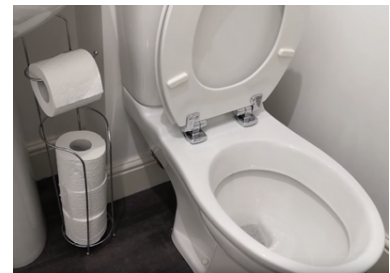
Sanitaire toestellen - Closet

Waarneembaar Geheel
Omvang, eenheid -

Algemeen Kosten voor het moderniseren van het sanitair zijn afhankelijk van de kwaliteit en de uitvoering (b.v. uitvoering in eigen beheer).
Derhalve worden er in het rapport geen kosten voor dit element opgenomen.

Maatregel Vervangen
€ 500 in 2035 cyclus 0 jaar

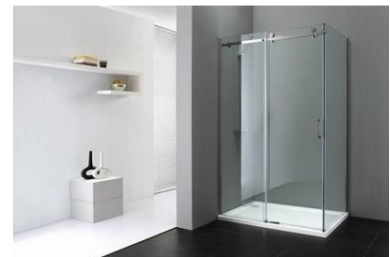
Waarneembaar Geheel
Omvang, eenheid -

Algemeen Kosten voor het moderniseren van het sanitair zijn afhankelijk van de kwaliteit en de uitvoering (b.v. uitvoering in eigen beheer).
Derhalve worden er in het rapport geen kosten voor dit element opgenomen.

Maatregel Vervangen
in 2030 cyclus 0 jaar (**Pro Memorie**)

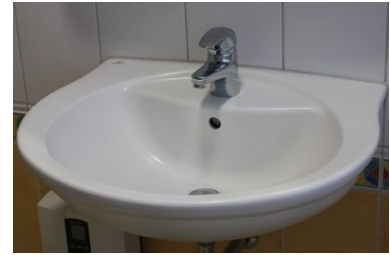
Waarneembaar
Omvang, eenheid

Geheel
-

Opmerking
Algemeen

conditie: zeer goed
Kosten voor het moderniseren van het sanitair zijn afhankelijk van de kwaliteit en de uitvoering (b.v. uitvoering in eigen beheer).
Derhalve worden er in het rapport geen kosten voor dit element opgenomen.

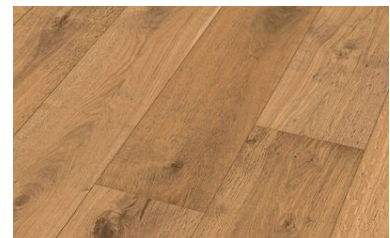
Waarneembaar
Omvang, eenheid

Deels
-

Maatregel

Herstel
